**ОБЕКТ:** Обновяване на клубна зала към читалище „Димитър Дончев – Доктора 1893” и фонтан в прилежащото пространство в УПИ I, кв. 105, по плана на гр. Тервел

**ЧАСТ:** АРХИТЕКТУРНА

**ФАЗА:** ТЕХНИЧЕСКИ ПРОЕКТ

**ВЪЗЛОЖИТЕЛ:** ОБЩИНА ТЕРВЕЛ

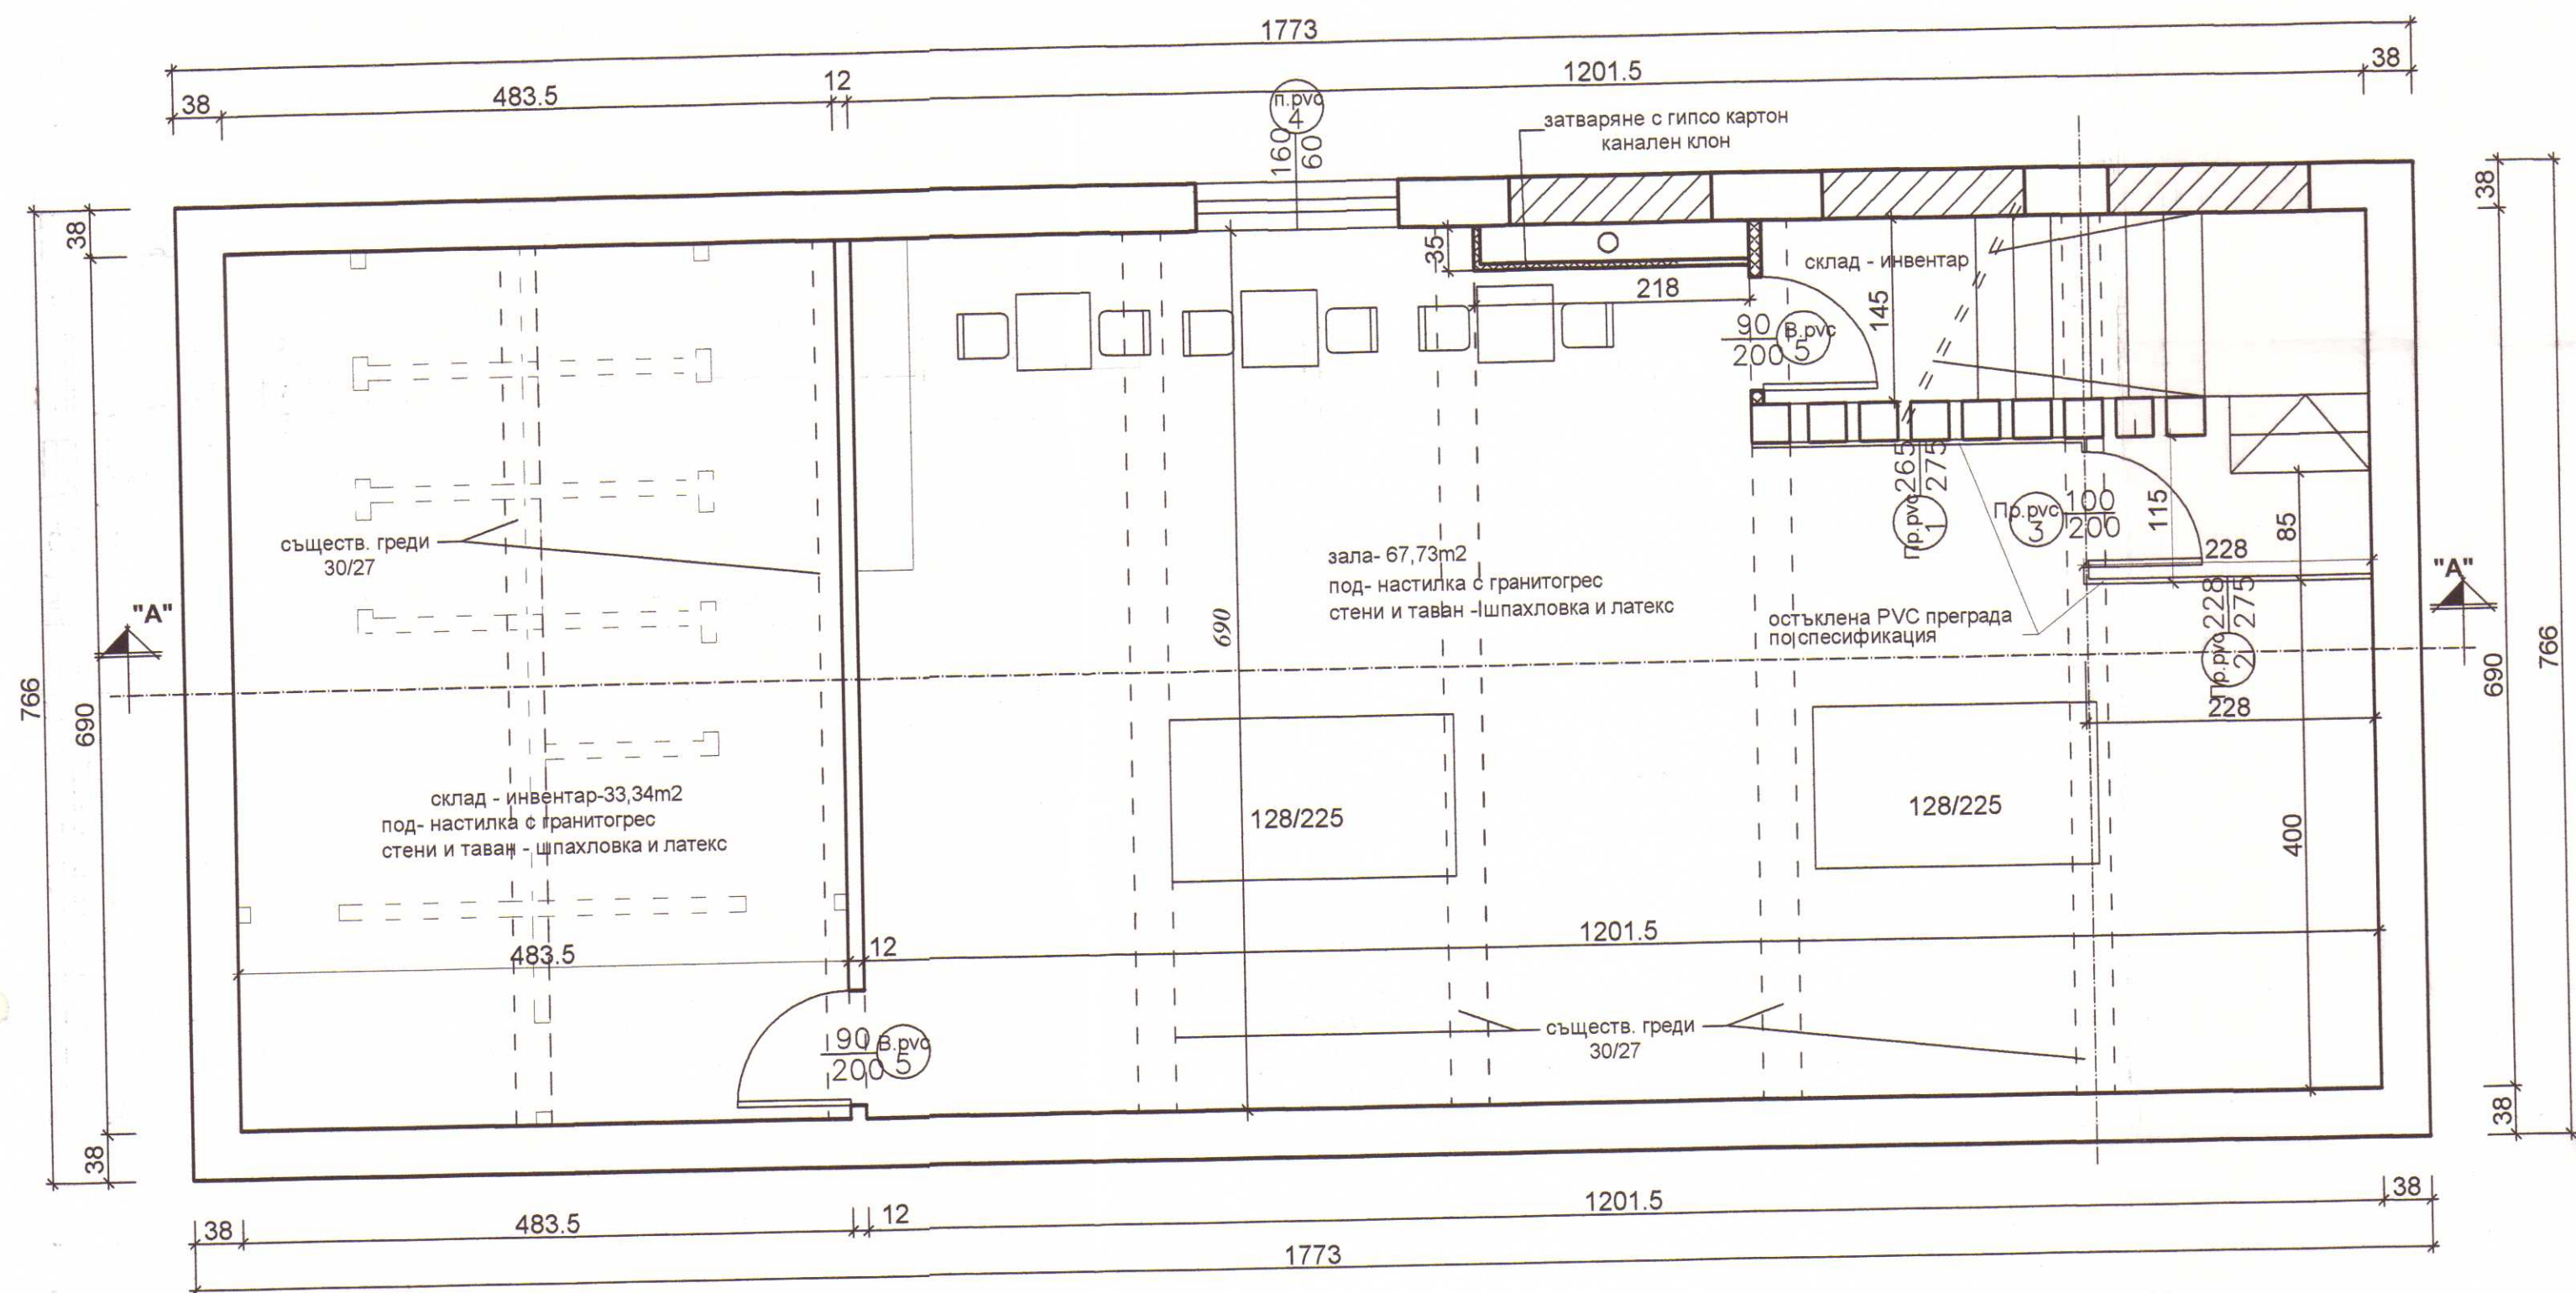
**РАЗПРЕДЕЛЕНИЕ СУТЕРЕН М1:50**  
зп- 135,81m²

- пояснение:
- зазидан отвор
  - съществуващи стени
  - нова прегр. стена от гипсокартон
  - съществуващи леки прегр. стени за събаряне

- Ограждане на стълбището с остъклена дограма
- Разрушаване на преградните стени на санитарните помещения и извършване на мазилки и настилки за преустройването им в склад за инвентар
- Зазиждане на съществуващи фасадни отвори
- През залата е проведена окачена канализация. Предвижда се изместването ѝ във височина и окачане на таван от гипсокартон под нея за оформяне на тавана
- Измазване, шпакловка и боядисване на стените и тавана
- Полагане изцяло на гранитогрес по пода на залата и склада

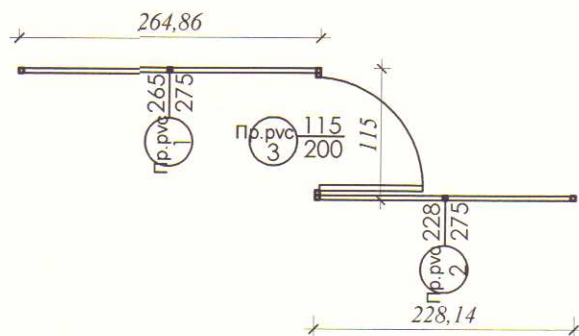
разпределение на  
преградна стена към стълбището

Остъклена PVC преграда към  
стъбището, състояща се от еднокрила  
остъклена врата с горен прозорец

С проекта са спазени изискванията за евакуация – вратата в остъклената преграда към стълбището за евакуация е с ширина 100 см и се отваря по пътя за евакуацията. Залата ще се ползва за бiliarд и тихи игри с едновременно пребиваване до 15 души. Според чл. 41 ал.2 т.1 от Наредбата, се изисква един изход. Складовото помещение е с квадратура до 40 кв.м и е допустимо евакуацията от него да се осъществява към залата / чл. 40 ал.6/. Разстоянието от най-отдалечената точка на вътрешното помещение /склад/ до евакуационния изход към стълбището е 18.50м, което удовлетворява изискването по чл. 40 ал.3 и ал.4 от Наредбата.

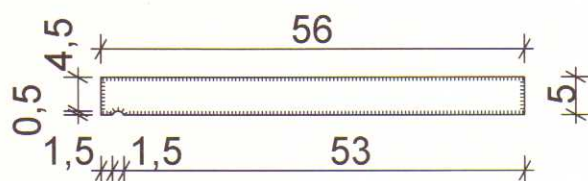
ШАПКА ТЪМЕН ГРАНИТ - офермяне на водооткап от двете страни

-Съществуващата облицовка ще бъде демонтирана и ще се положи нова облицовка. Пониските обиколни елементи ще бъдат облицовани със светъл гранит с дебелина 2-3 см. Ще се положи шапка от 5 см от същият материал, формувана по детайл. Облицовката от външната страна на водният леген ще бъде от тъмен гранит, а от вътрешната страна и по пода на фонтана – бяла стъклокерамика.
